YES 車輛認證書

認證編號 CPF56450262103

廠牌 Make	HYUNDAI
車型 Model	CUSTIN
年份 Year	2024/11
排氣量 Displacement	1,497
車身號碼 VIN	RFHKUBFB4RY05****
引擎號碼 Engine Number	***SRB0585**
現況實車里程 Mileage (僅揭露, 不具保證效力)	11,312

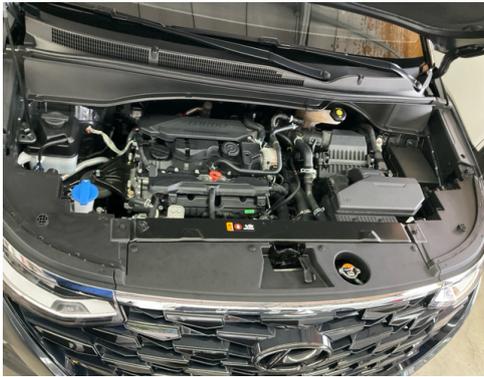
引擎室

1. 運轉時有無冒藍白煙、黑煙	正常	2. 水溫錶(燈)有無異常顯示	正常
3. 警告指示燈有無異常作動	正常	4. 機油油量、油質有無異常	正常
5. 外觀有無漏油/水跡象	正常	6. 運轉時有無抖動或異常聲響	正常
7. 外觀有無修補或龜裂跡象	正常	8. 冷卻風扇作動有無異常	正常
9. 加速有無不順暢或無法加速	正常	10. 高速運轉有無異常聲響	正常
11. 冷卻水有無添加防鏽劑	正常

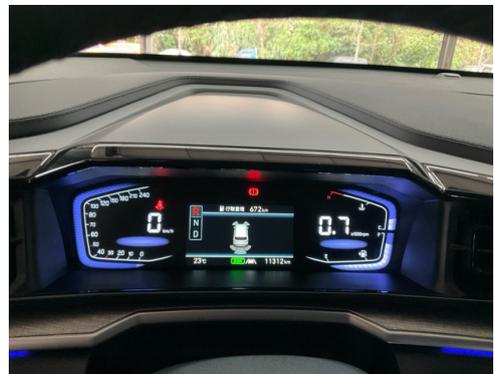
空調溫度

1. 檢查室外氣溫	23°C	2. 後空調冷氣作動中央出風口溫度	無此項目
3. 冷凝器散熱風扇有無運轉異常	正常	4. 前空調冷氣A/C開關燈號	正常
5. 前空調風速開關各段風速	正常	6. 前空調冷氣作動中央出風口溫度	10°C
7. 後空調冷氣A/C開關燈號	無此項目	8. 後空調風速開關各段風速	無此項目
