YES 車輛認證書

受檢測車輛通過YES認證鑑定標準
This vehicle has passed the YES Evaluation Standard

認證編號 CPF56450262108

廠牌 Make	MITSUBISHI
車型 Model	VERYCA
年份 Year	2023/05
排氣量 Displacement	1,488
車身號碼 VIN	RKMCP724XPV29****
引擎號碼 Engine Number	***5VPJ132**
現況實車里程 Mileage (僅揭露, 不具保證效力)	2,091

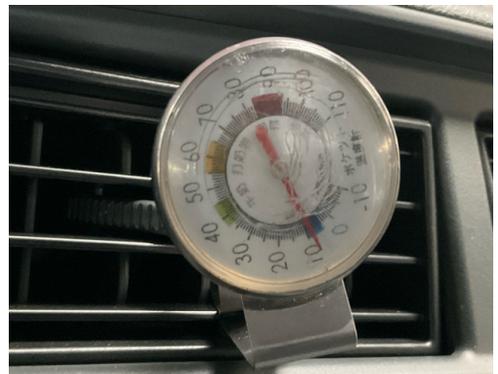
空調溫度

1. 檢查室外氣溫	25°C	2. 後空調冷氣作動中央出風口溫度	無此項目
3. 冷凝器散熱風扇有無運轉異常	正常	4. 前空調冷氣A/C開關燈號	正常
5. 前空調風速開關各段風速	正常	6. 前空調冷氣作動中央出風口溫度	10°C
7. 後空調冷氣A/C開關燈號	無此項目	8. 後空調風速開關各段風速	無此項目
