# YES 車輛認證書

認證編號 CPF56450263004

| 廠牌 Make | BMW |
| 車型 Model | 3 SERIES |

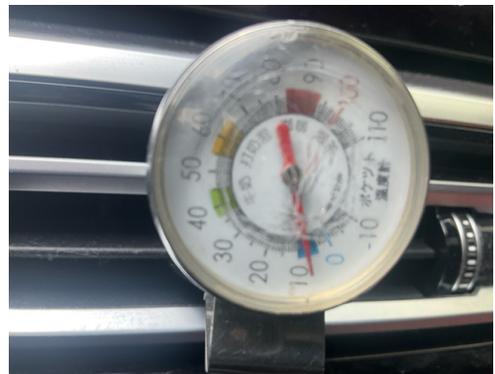
空調溫度

| 5. 前空調風速開關各段風速 | 正常 | 6. 前空調冷氣作動中央出風口溫度 | 7°C |
