認證編號 CPF56450263005

## 車輛資料 Vehicle Information

## 車輛認證總結報告 Vehicle Inspection Findings

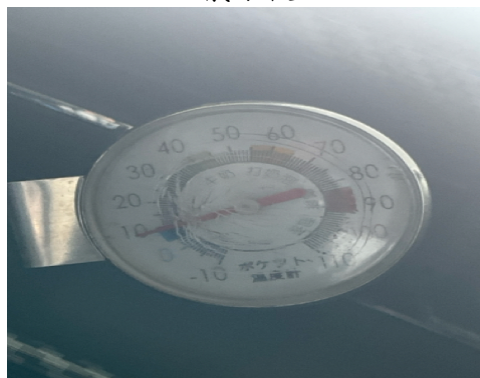
空調溫度

| 5. 前空調風速開關各段風速 | 正常 | 6. 前空調冷氣作動中央出風口溫度 | 10°C |
