車輛查定報告

查定編號 CPF56450263008

廠牌 Make	MASERATI
車型 Model	GHIBLI
年份 Year	2015/03
排氣量 Displacement	2,987
車身號碼 VIN	ZAMTS57B00115****
引擎號碼 Engine Number	無引擎號碼
現況實車里程 Mileage (僅揭露, 不具保證效力)	112,258

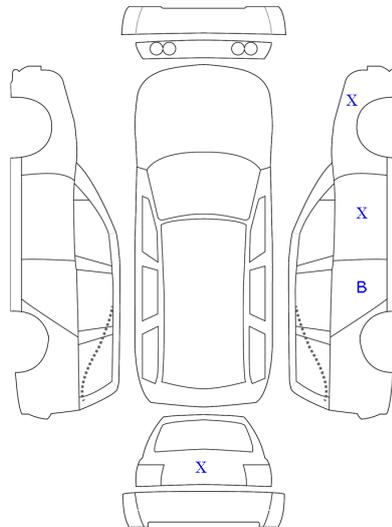
車體外觀圖

右側有鈹修痕。
右前方有鈹修痕。
右後方有鈹修痕。
正前方有鈹修痕。
正後方有鈹修痕。
車體正上方有鈹修痕。

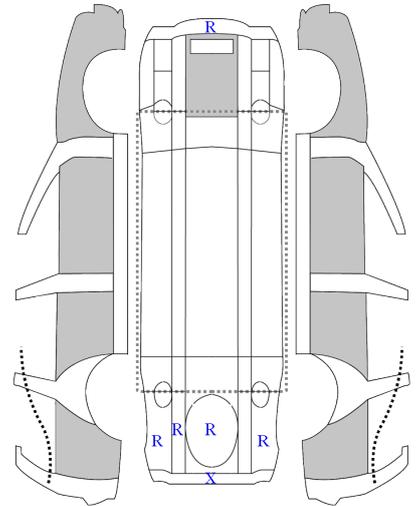
車骨結構圖

無此檢查項目
無任何異常之痕跡。
無任何泡水之痕跡。
異常
