YES 車輛認證書

認證編號 CPF56450263024

廠牌 Make	LUXGEN
車型 Model	S5 TURBO ECO HYPER
年份 Year	2016/12
排氣量 Displacement	1,798
車身號碼 VIN	S71HMPA00****
引擎號碼 Engine Number	***TGF00026**
現況實車里程 Mileage (僅揭露, 不具保證效力)	102,302

車輛認證總結報告 Vehicle Inspection Findings

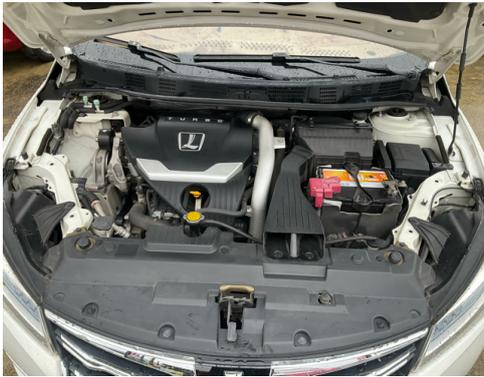
引擎室

1. 運轉時有無冒藍白煙、黑煙	正常	2. 水溫錶(燈)有無異常顯示	正常
3. 警告指示燈有無異常作動	正常	4. 機油油量、油質有無異常	正常
5. 外觀有無漏油/水跡象	正常	6. 運轉時有無抖動或異常聲響	正常
7. 外觀有無修補或龜裂跡象	正常	8. 冷卻風扇作動有無異常	正常
9. 加速有無不順暢或無法加速	正常	10. 高速運轉有無異常聲響	正常
11. 冷卻水有無添加防鏽劑	正常

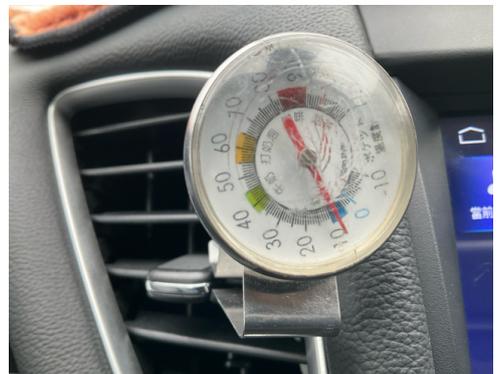
空調溫度

1. 檢查室外氣溫	19°C	2. 後空調冷氣作動中央出風口溫度	無此項目
3. 冷凝器散熱風扇有無運轉異常	正常	4. 前空調冷氣A/C開關燈號	正常
5. 前空調風速開關各段風速	正常	6. 前空調冷氣作動中央出風口溫度	7°C
7. 後空調冷氣A/C開關燈號	無此項目	8. 後空調風速開關各段風速	無此項目
