YES 車輛認證書

認證編號 CPF56450263028

廠牌 Make	TOYOTA
車型 Model	ALTIS
年份 Year	2015/03
排氣量 Displacement	1,798
車身號碼 VIN	ZRE172-557****
引擎號碼 Engine Number	***Y1568**
現況實車里程 Mileage (僅揭露, 不具保證效力)	102,784

車輛認證總結報告 Vehicle Inspection Findings

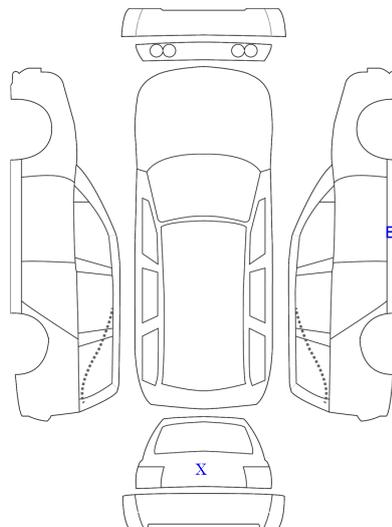
車體外觀圖

本車引擎號碼無異常。 Ⓢ 鈹件鏽蝕、斑剝或鏽穿
本車車身號碼無異常。 B 受損面積約一個拳頭(含)以上
本車輛無泡水跡象, 有滲水跡 R 鈹件校正痕跡
象。
本車體骨架結構無修復跡象。 X 更換

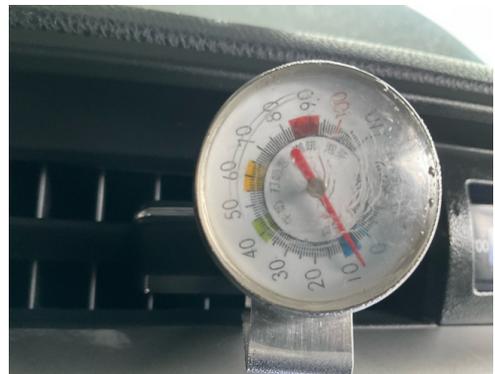
空調溫度

1. 檢查室外氣溫	16°C	2. 後空調冷氣作動中央出風口溫度	無此項目
3. 冷凝器散熱風扇有無運轉異常	正常	4. 前空調冷氣A/C開關燈號	正常
5. 前空調風速開關各段風速	正常	6. 前空調冷氣作動中央出風口溫度	7°C
7. 後空調冷氣A/C開關燈號	無此項目	8. 後空調風速開關各段風速	無此項目
