YES 車輛認證書

認證編號 CPF56450263031

廠牌 Make	SUZUKI
車型 Model	JIMNY
年份 Year	2014/06
排氣量 Displacement	1,328
車身號碼 VIN	JSAFJB43V0060****
引擎號碼 Engine Number	無引擎號碼
現況實車里程 Mileage (僅揭露, 不具保證效力)	92,793

車輛認證總結報告 Vehicle Inspection Findings

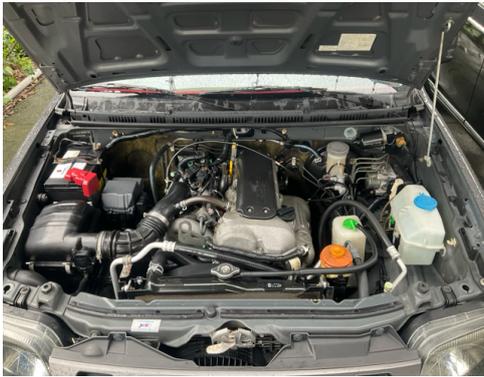
引擎室

1. 運轉時有無冒藍白煙、黑煙	正常	2. 水溫錶(燈)有無異常顯示	正常
3. 警告指示燈有無異常作動	正常	4. 機油油量、油質有無異常	正常
5. 外觀有無漏油/水跡象	正常	6. 運轉時有無抖動或異常聲響	正常
7. 外觀有無修補或龜裂跡象	正常	8. 冷卻風扇作動有無異常	正常
9. 加速有無不順暢或無法加速	正常	10. 高速運轉有無異常聲響	正常
11. 冷卻水有無添加防鏽劑	正常

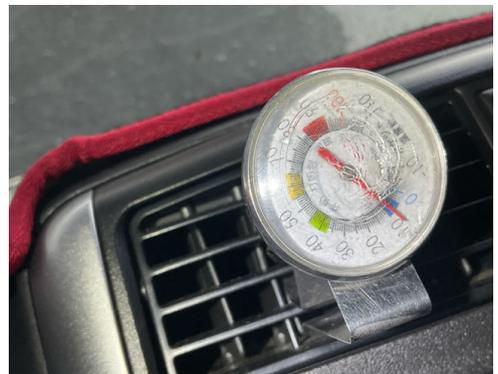
空調溫度

1. 檢查室外氣溫	22°C	2. 後空調冷氣作動中央出風口溫度	無此項目
3. 冷凝器散熱風扇有無運轉異常	正常	4. 前空調冷氣A/C開關燈號	正常
5. 前空調風速開關各段風速	正常	6. 前空調冷氣作動中央出風口溫度	7°C
7. 後空調冷氣A/C開關燈號	無此項目	8. 後空調風速開關各段風速	無此項目
