# YES 車輛認證書

受檢測車輛通過YES認證鑑定標準  
This vehicle has passed the YES Evaluation Standard

認證編號 CPF56450263034

廠牌 Make	TOYOTA
車型 Model	ALTIS
年份 Year	2011/11
排氣量 Displacement	1,798
車身號碼 VIN	ZRE142-444****
引擎號碼 Engine Number	***X1471**
現況實車里程 Mileage (僅揭露, 不具保證效力)	139,372

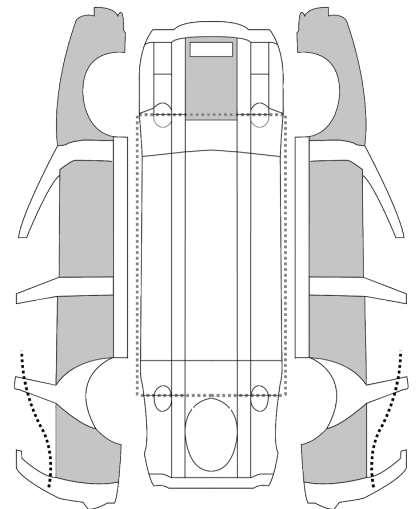
車骨結構圖

本車體骨架結構無修復跡象。

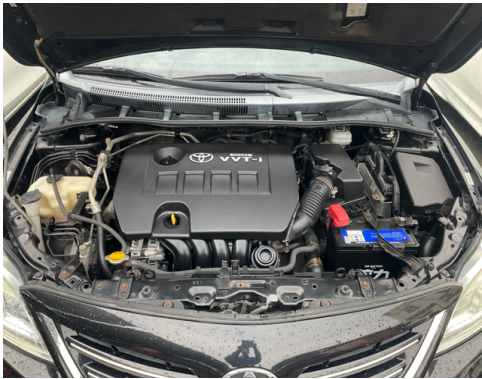
引擎室

1. 運轉時有無冒藍白煙、黑煙	正常	2. 水溫錶(燈)有無異常顯示	正常
3. 警告指示燈有無異常作動	正常	4. 機油油量、油質有無異常	正常
5. 外觀有無漏油/水跡象	正常	6. 運轉時有無抖動或異常聲響	正常
7. 外觀有無修補或龜裂跡象	正常	8. 冷卻風扇作動有無異常	正常
9. 加速有無不順暢或無法加速	正常	10. 高速運轉有無異常聲響	正常
11. 冷卻水有無添加防鏽劑	正常

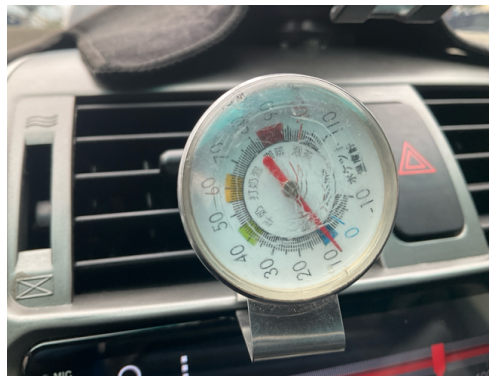
空調溫度

1. 檢查室外氣溫	20°C	2. 後空調冷氣作動中央出風口溫度	無此項目
3. 冷凝器散熱風扇有無運轉異常	正常	4. 前空調冷氣A/C開關燈號	正常
5. 前空調風速開關各段風速	正常	6. 前空調冷氣作動中央出風口溫度	7°C
7. 後空調冷氣A/C開關燈號	無此項目	8. 後空調風速開關各段風速	無此項目
