查定編號 CPF56450263046

車輛資料 Vehicle Information

廠牌 Make	MITSUBISHI
車型 Model	OUTLANDER
年份 Year	2016/11
排氣量 Displacement	2,359
車身號碼 VIN	RB01****
引擎號碼 Engine Number	***2RE104**
現況實車里程 Mileage (僅揭露, 不具保證效力)	174,457

車輛認證總結報告 Vehicle Inspection Findings

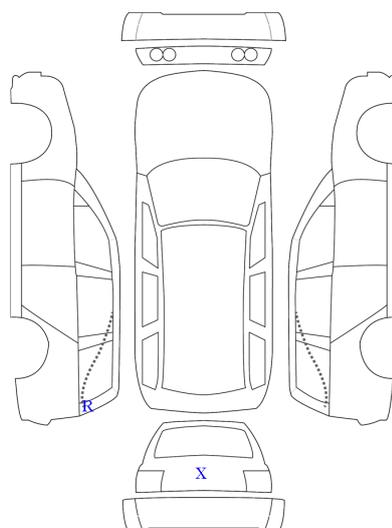
車體外觀圖

左側有鈹修痕。
正後方有鈹修痕。

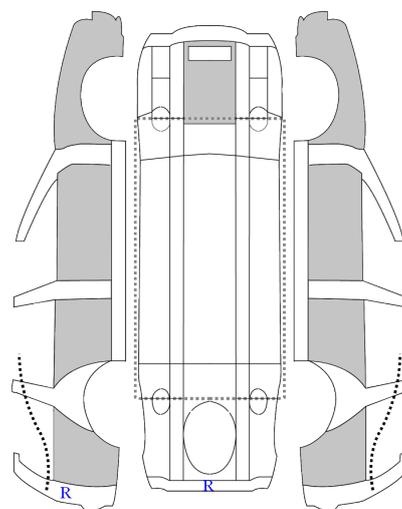
車骨結構圖

無任何異常之痕跡。
無任何異常之痕跡。
無任何泡水之痕跡。
異常

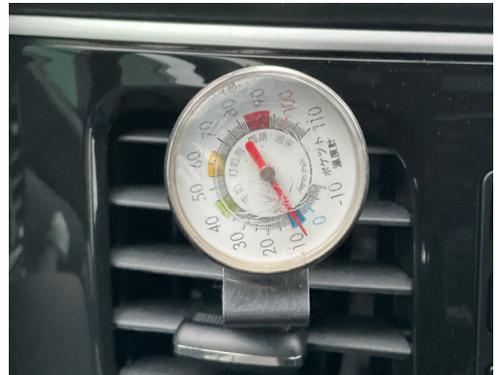
空調溫度

1. 檢查室外氣溫	17°C	2. 後空調冷氣作動中央出風口溫度	無此項目
3. 冷凝器散熱風扇有無運轉異常	正常	4. 前空調冷氣A/C開關燈號	正常
5. 前空調風速開關各段風速	正常	6. 前空調冷氣作動中央出風口溫度	7°C
7. 後空調冷氣A/C開關燈號	無此項目	8. 後空調風速開關各段風速	無此項目
