# YES 車輛認證書

認證編號 CPF56450263047

| 車型 Model | PICANTO |

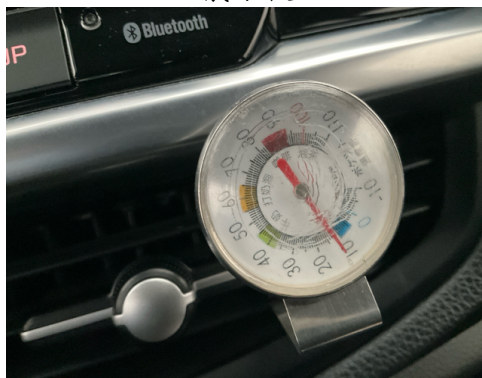
空調溫度

| 5. 前空調風速開關各段風速 | 正常 | 6. 前空調冷氣作動中央出風口溫度 | 10°C |
