YES 車輛認證書

認證編號 CPF56450263048

廠牌 Make	SKODA
車型 Model	SCALA
年份 Year	2023/04
排氣量 Displacement	1,498
車身號碼 VIN	TMBEK9NW3P312****
引擎號碼 Engine Number	無引擎號碼
現況實車里程 Mileage (僅揭露, 不具保證效力)	34,455

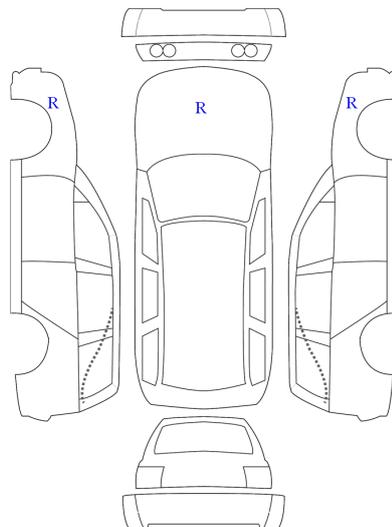
車體外觀圖

本車輛無泡水跡象。

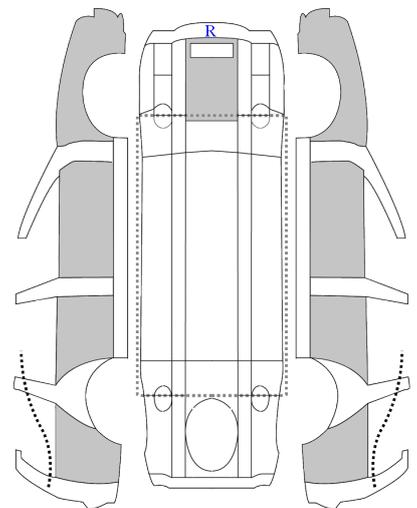
車骨結構圖

本車體骨架結構無修復跡象。
