YES 車輛認證書

認證編號 CPF56450263049

廠牌 Make	VW
車型 Model	TIGUAN
年份 Year	2021/04
排氣量 Displacement	1,984
車身號碼 VIN	WVGZZZ5NZMW54****
引擎號碼 Engine Number	無引擎號碼
現況實車里程 Mileage (僅揭露, 不具保證效力)	77,800

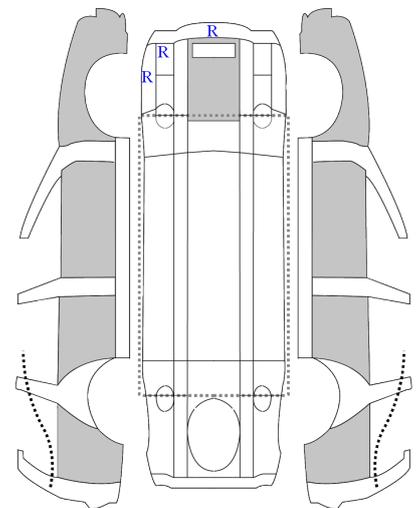
車骨結構圖

本車體骨架結構無修復跡象。
