YES 車輛認證書

受檢測車輛通過YES認證鑑定標準
This vehicle has passed the YES Evaluation Standard

認證編號 CPF56450263056

廠牌 Make	MAZDA
車型 Model	CX-9
年份 Year	2019/04
排氣量 Displacement	2,488
車身號碼 VIN	JM7TC4WLA0031****
引擎號碼 Engine Number	無引擎號碼
現況實車里程 Mileage (僅揭露, 不具保證效力)	94,593

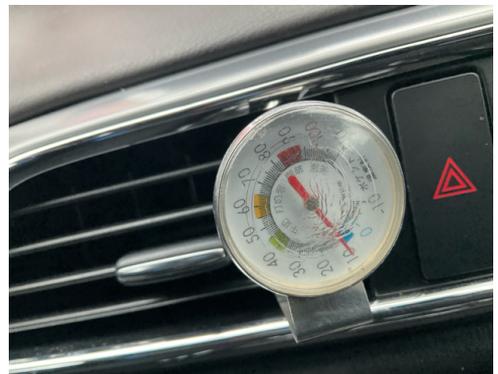
空調溫度

1. 檢查室外氣溫	16°C	2. 後空調冷氣作動中央出風口溫度	7°C
3. 冷凝器散熱風扇有無運轉異常	正常	4. 前空調冷氣A/C開關燈號	正常
5. 前空調風速開關各段風速	正常	6. 前空調冷氣作動中央出風口溫度	7°C
7. 後空調冷氣A/C開關燈號	無此項目	8. 後空調風速開關各段風速	正常
