YES 車輛認證書

認證編號 CPF56450263058

廠牌 Make	HONDA
車型 Model	ODYSSEY
年份 Year	2015/08
排氣量 Displacement	2,356
車身號碼 VIN	JHMRC1850FC20****
引擎號碼 Engine Number	無引擎號碼
現況實車里程 Mileage (僅揭露, 不具保證效力)	114,440

車輛認證總結報告 Vehicle Inspection Findings

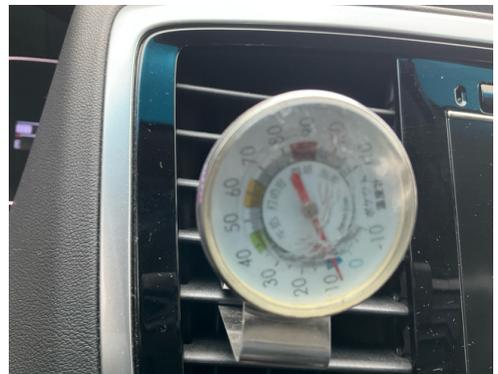
空調溫度

1. 檢查室外氣溫	16°C	2. 後空調冷氣作動中央出風口溫度	10°C
3. 冷凝器散熱風扇有無運轉異常	正常	4. 前空調冷氣A/C開關燈號	正常
5. 前空調風速開關各段風速	正常	6. 前空調冷氣作動中央出風口溫度	7°C
7. 後空調冷氣A/C開關燈號	無此項目	8. 後空調風速開關各段風速	正常
