# YES 車輛認證書

認證編號 CPF56450263059

| 廠牌 Make | BENZ |
| 車型 Model | A-CLASS |

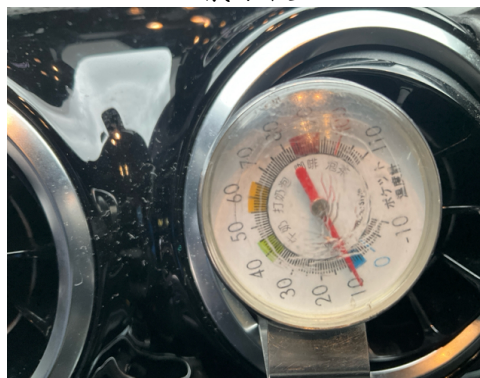
空調溫度

| 5. 前空調風速開關各段風速 | 正常 | 6. 前空調冷氣作動中央出風口溫度 | 10°C |
