認證編號 CPF56450263060

車輛資料 Vehicle Information

廠牌 Make	NISSAN
車型 Model	TIIDA
年份 Year	2014/04
排氣量 Displacement	1,598
車身號碼 VIN	C12GHB01****
引擎號碼 Engine Number	***677717**
現況實車里程 Mileage (僅揭露, 不具保證效力)	32,500

車輛認證總結報告 Vehicle Inspection Findings

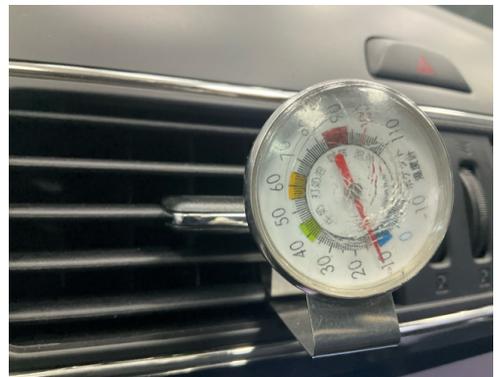
空調溫度

1. 檢查室外氣溫	15°C	2. 後空調冷氣作動中央出風口溫度	無此項目
3. 冷凝器散熱風扇有無運轉異常	正常	4. 前空調冷氣A/C開關燈號	正常
5. 前空調風速開關各段風速	正常	6. 前空調冷氣作動中央出風口溫度	7°C
7. 後空調冷氣A/C開關燈號	無此項目	8. 後空調風速開關各段風速	無此項目
