認證編號 CPF56450263062

廠牌 Make	SKODA
車型 Model	FABIA
年份 Year	2017/10
排氣量 Displacement	999
車身號碼 VIN	TMBER6NJ6JZ07****
引擎號碼 Engine Number	無引擎號碼
現況實車里程 Mileage (僅揭露, 不具保證效力)	98,078

車輛認證總結報告 Vehicle Inspection Findings

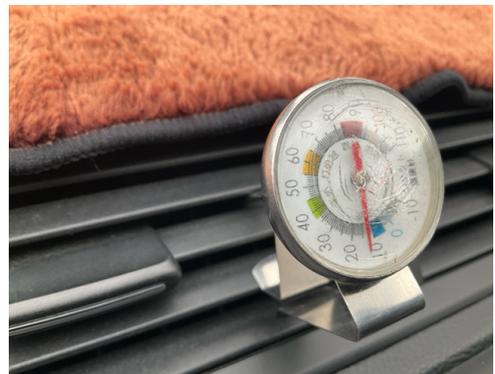
空調溫度

1. 檢查室外氣溫	17°C	2. 後空調冷氣作動中央出風口溫度	無此項目
3. 冷凝器散熱風扇有無運轉異常	正常	4. 前空調冷氣A/C開關燈號	正常
5. 前空調風速開關各段風速	正常	6. 前空調冷氣作動中央出風口溫度	10°C
7. 後空調冷氣A/C開關燈號	無此項目	8. 後空調風速開關各段風速	無此項目
