認證編號 CPF56450263064

## 車輛資料 Vehicle Information

## 車輛認證總結報告 Vehicle Inspection Findings

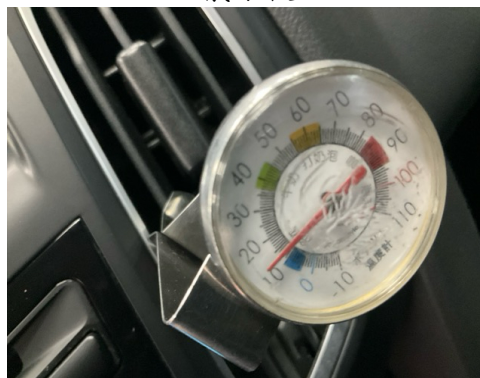
空調溫度

| 5. 前空調風速開關各段風速 | 正常 | 6. 前空調冷氣作動中央出風口溫度 | 11°C |
