認證編號 CPF56450263066

## 車輛資料 Vehicle Information

## 車輛認證總結報告 Vehicle Inspection Findings

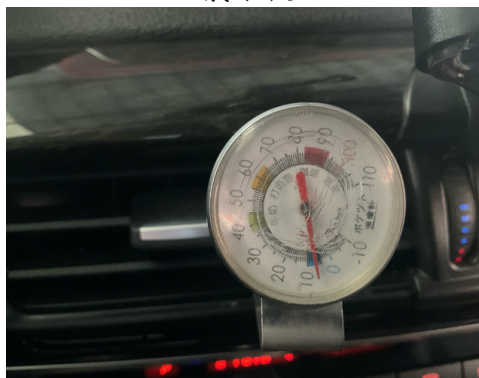
空調溫度

| 1. 檢查室外氣溫 | 14°C | 2. 後空調冷氣作動中央出風口溫度 | 無此項目 |
| 5. 前空調風速開關各段風速 | 正常 | 6. 前空調冷氣作動中央出風口溫度 | 7°C |
