認證編號 CPF56450263068

## 車輛資料 Vehicle Information

## 車輛認證總結報告 Vehicle Inspection Findings

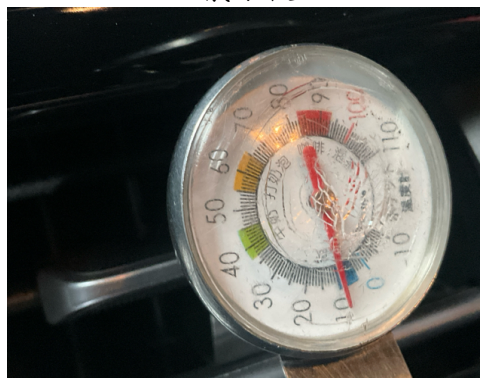
空調溫度

| 5. 前空調風速開關各段風速 | 正常 | 6. 前空調冷氣作動中央出風口溫度 | 7°C |
