YES 車輛認證書

認證編號 CPF56450263070

| 廠牌 Make | KIA |
| 車型 Model | PICANTO |

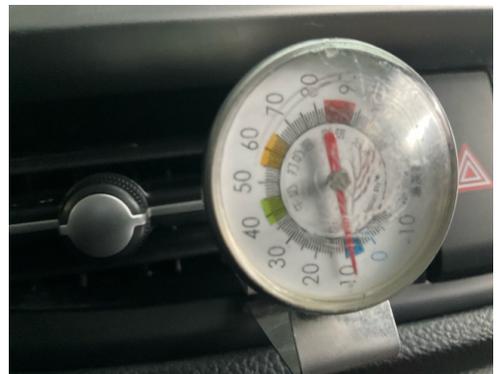
空調溫度

| 5. 前空調風速開關各段風速 | 正常 | 6. 前空調冷氣作動中央出風口溫度 | 8°C |
