YES 車輛認證書

認證編號 CPF56450263073

廠牌 Make	TOYOTA
車型 Model	GR YARIS
年份 Year	2021/07
排氣量 Displacement	1,618
車身號碼 VIN	JTDAF4E310A01****
引擎號碼 Engine Number	無引擎號碼
現況實車里程 Mileage (僅揭露, 不具保證效力)	8,662

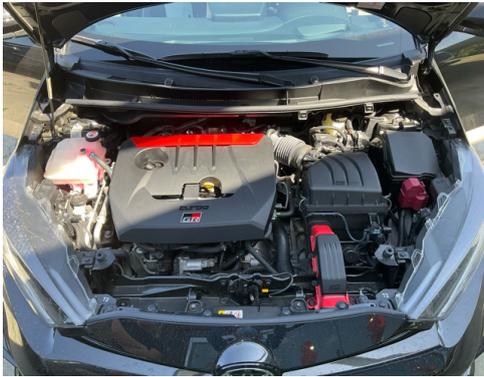
引擎室

1. 運轉時有無冒藍白煙、黑煙	正常	2. 水溫錶(燈)有無異常顯示	正常
3. 警告指示燈有無異常作動	正常	4. 機油油量、油質有無異常	正常
5. 外觀有無漏油/水跡象	正常	6. 運轉時有無抖動或異常聲響	正常
7. 外觀有無修補或龜裂跡象	正常	8. 冷卻風扇作動有無異常	正常
9. 加速有無不順暢或無法加速	正常	10. 高速運轉有無異常聲響	正常
11. 冷卻水有無添加防鏽劑	正常

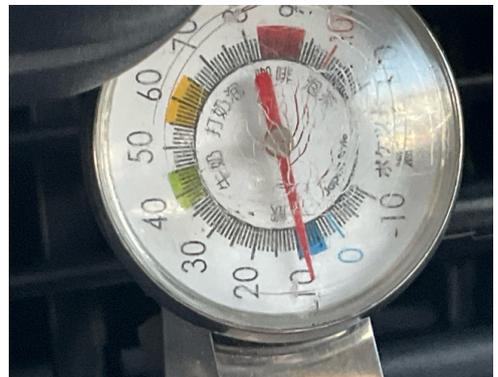
空調溫度

1. 檢查室外氣溫	18°C	2. 後空調冷氣作動中央出風口溫度	無此項目
3. 冷凝器散熱風扇有無運轉異常	正常	4. 前空調冷氣A/C開關燈號	正常
5. 前空調風速開關各段風速	正常	6. 前空調冷氣作動中央出風口溫度	8°C
7. 後空調冷氣A/C開關燈號	無此項目	8. 後空調風速開關各段風速	無此項目
