**認證編號** CPF56450263080

### 車輛資料 Vehicle Information

廠牌 Make	MITSUBISHI
車型 Model	GRAND LANCER
年份 Year	2019/05
排氣量 Displacement	1,798
車身號碼 VIN	SR00****
引擎號碼 Engine Number	***0CQAA53**
現況實車里程 Mileage (僅揭露, 不具保證效力)	40,569

### 車輛認證總結報告 Vehicle Inspection Findings

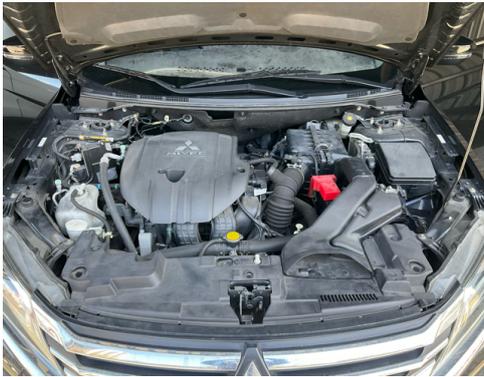
引擎室

1. 運轉時有無冒藍白煙、黑煙	正常	2. 水溫錶(燈)有無異常顯示	正常
3. 警告指示燈有無異常作動	正常	4. 機油油量、油質有無異常	正常
5. 外觀有無漏油/水跡象	正常	6. 運轉時有無抖動或異常聲響	正常
7. 外觀有無修補或龜裂跡象	正常	8. 冷卻風扇作動有無異常	正常
9. 加速有無不順暢或無法加速	正常	10. 高速運轉有無異常聲響	正常
11. 冷卻水有無添加防鏽劑	正常

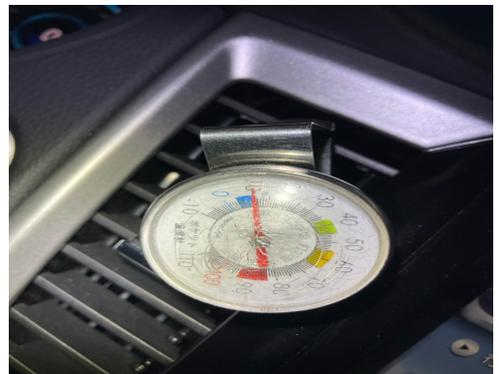
空調溫度

1. 檢查室外氣溫	23°C	2. 後空調冷氣作動中央出風口溫度	無此項目
3. 冷凝器散熱風扇有無運轉異常	正常	4. 前空調冷氣A/C開關燈號	正常
5. 前空調風速開關各段風速	正常	6. 前空調冷氣作動中央出風口溫度	10°C
7. 後空調冷氣A/C開關燈號	無此項目	8. 後空調風速開關各段風速	無此項目
