# YES 車輛認證書

認證編號 CPF56450263109

廠牌 Make	HYUNDAI
車型 Model	VENUE
年份 Year	2021/11
排氣量 Displacement	1,598
車身號碼 VIN	RFHRF413BMS00****
引擎號碼 Engine Number	***MMU0650**
現況實車里程 Mileage (僅揭露, 不具保證效力)	40,480

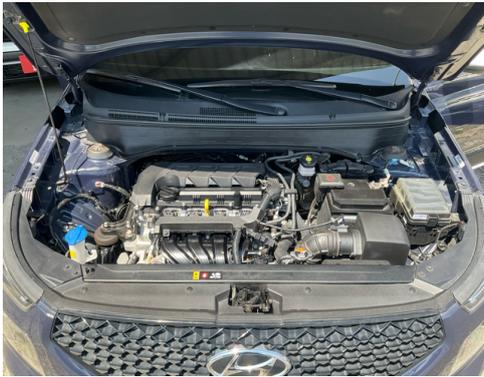
引擎室

1. 運轉時有無冒藍白煙、黑煙	正常	2. 水溫錶(燈)有無異常顯示	正常
3. 警告指示燈有無異常作動	正常	4. 機油油量、油質有無異常	正常
5. 外觀有無漏油/水跡象	正常	6. 運轉時有無抖動或異常聲響	正常
7. 外觀有無修補或龜裂跡象	正常	8. 冷卻風扇作動有無異常	正常
9. 加速有無不順暢或無法加速	正常	10. 高速運轉有無異常聲響	正常
11. 冷卻水有無添加防鏽劑	正常

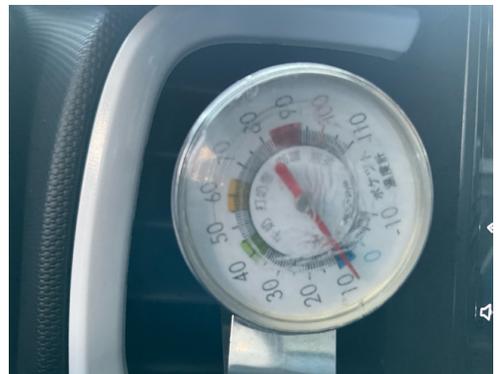
空調溫度

1. 檢查室外氣溫	28°C	2. 後空調冷氣作動中央出風口溫度	無此項目
3. 冷凝器散熱風扇有無運轉異常	正常	4. 前空調冷氣A/C開關燈號	正常
5. 前空調風速開關各段風速	正常	6. 前空調冷氣作動中央出風口溫度	7°C
7. 後空調冷氣A/C開關燈號	無此項目	8. 後空調風速開關各段風速	無此項目
