# YES 車輛認證書

受檢測車輛通過YES認證鑑定標準  
This vehicle has passed the YES Evaluation Standard

認證編號 CPF56711232004

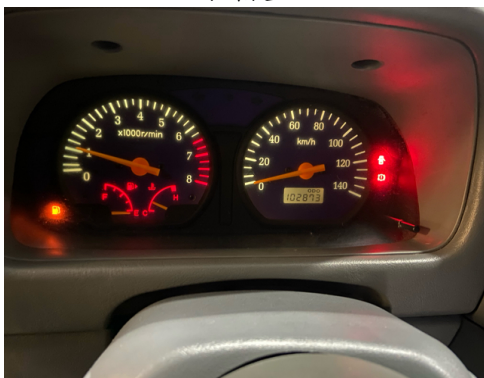
| 現況實車里程 Mileage<br>(僅揭露，不具保證效力) | 102,873 |

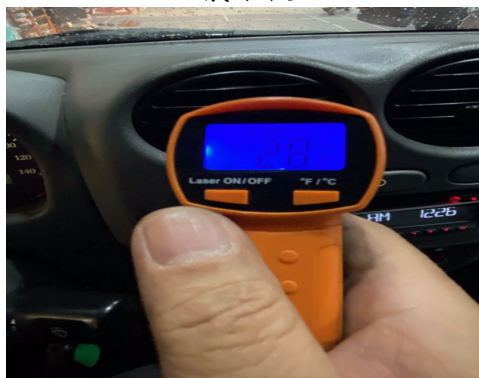
空調溫度

| 查定項目 Inspection Item | 有無異常狀況 Findings | | 備註事項 |
|---|---|---|---|
| 前空調冷氣作動中央出風口溫度 | 28°C | | |
