# YES 車輛認證書

受檢測車輛通過YES認證鑑定標準  
This vehicle has passed the YES Evaluation Standard

認證編號 CPF56711232010

## 車輛認證總結報告 Vehicle Inspection Findings

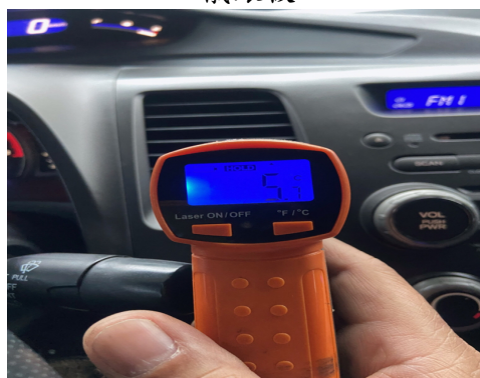
空調溫度

| 查定項目 Inspection Item | 有無異常狀況 Findings | | 備註事項 |
|---|---|---|---|
| 前空調冷氣作動中央出風口溫度 | 5°C | | |
