# YES 車輛認證書

認證編號 CPF71020228038

| 車型 Model | U6 TURBO ECO HYPER |
| 年份 Year | 2017/01 |

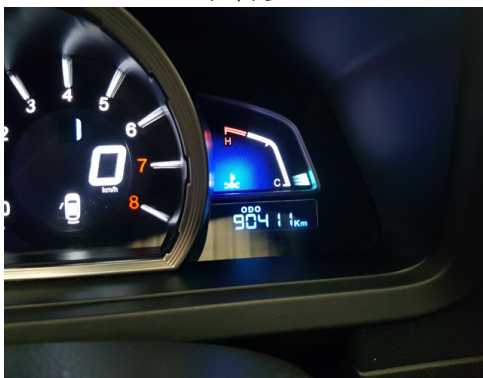
| 現況實車里程 Mileage<br>(僅揭露，不具保證效力) | 90,411 |

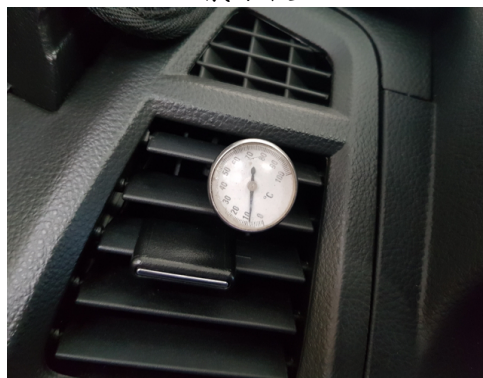
空調溫度

| 查定項目 Inspection Item | 有無異常狀況 Findings | | 備註事項 |
|---|---|---|---|
| 前空調冷氣作動中央出風口溫度 | 7°C | | |
