# YES 車輛認證書

## 車輛認證總結報告 Vehicle Inspection Findings

認證編號 CPF71020231069

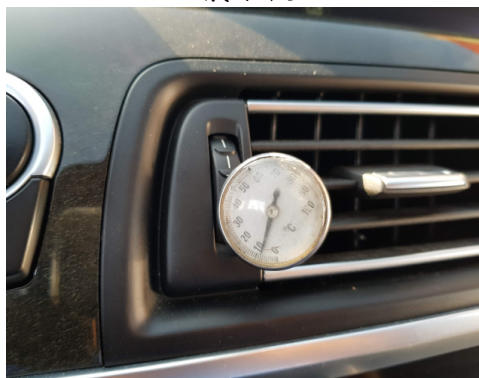
空調溫度

| 查定項目 Inspection Item | 有無異常狀況 Findings | | 備註事項 |
|---|---|---|---|
| 前空調冷氣作動中央出風口溫度 | 7°C | | |
