# YES 車輛認證書

認證編號 CPF71020233070

廠牌 Make	LUXGEN
車型 Model	U6
年份 Year	2014/04
排氣量 Displacement	1,798
車身號碼 VIN	***HLCA0012**
引擎號碼 Engine Number	***TFA20017**
現況實車里程 Mileage (僅揭露, 不具保證效力)	47,276

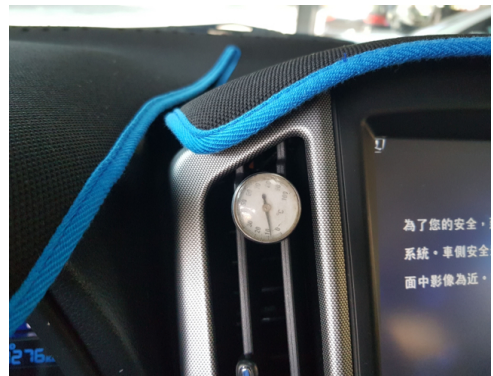
空調溫度

查定項目 Inspection Item	有無異常狀況 Findings		備註事項
檢查室外氣溫	25°C		
後空調冷氣作動中央出風口溫度			無此項目
冷凝器散熱風扇有無運轉異常	<input type="radio"/> 有	<input checked="" type="radio"/> 無	
前空調冷氣A/C開關燈號	<input type="radio"/> 有	<input checked="" type="radio"/> 無	
前空調風速開關各段風速	<input type="radio"/> 有	<input checked="" type="radio"/> 無	
前空調冷氣作動中央出風口溫度	7°C		
後空調冷氣A/C開關燈號			無此項目
後空調風速開關各段風速			無此項目
