# YES 車輛認證書

認證編號 CPF71020234094

| 廠牌 Make | BENZ |
| 車型 Model | A-CLASS |

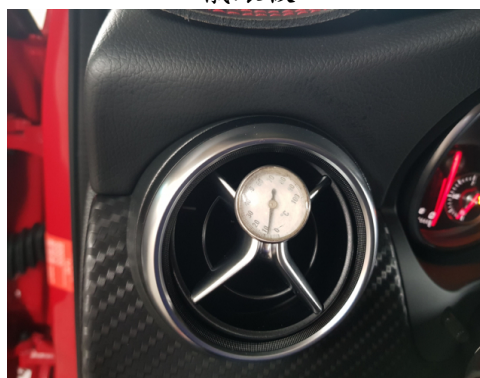
空調溫度

| 查定項目 Inspection Item | 有無異常狀況 Findings | | 備註事項 |
|---|---|---|---|
| 前空調冷氣作動中央出風口溫度 | 7°C | | |
