# YES 車輛認證書

## 車輛認證總結報告 Vehicle Inspection Findings

認證編號 CPF71020235017

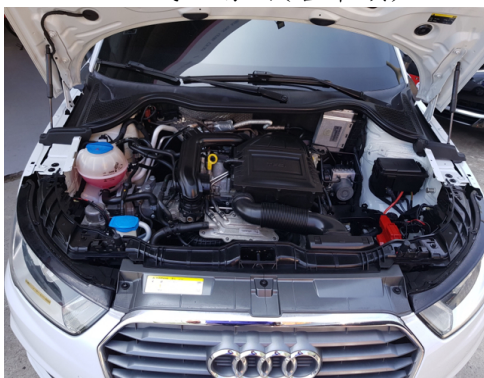
引擎室

| 查定項目 Inspection Item | 有無異常狀況 Findings | | 備註事項 |
|---|---|---|---|
| 外觀有無漏油/水跡象 | <input type="radio"/> 有 | <input checked="" type="radio"/> 無 | |

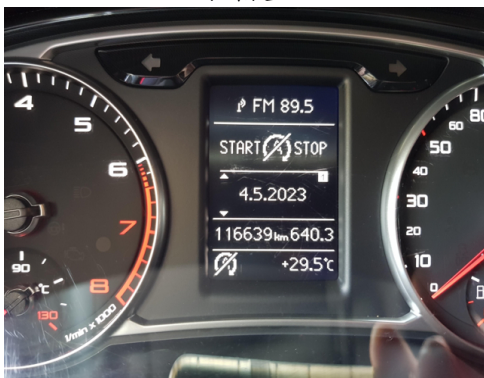
| 現況實車里程 Mileage<br>(僅揭露，不具保證效力) | 116,639 |

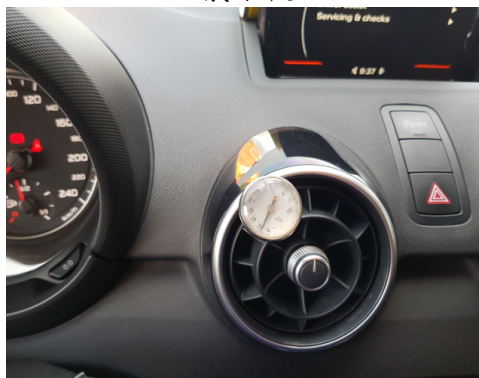
空調溫度

| 查定項目 Inspection Item | 有無異常狀況 Findings | | 備註事項 |
|---|---|---|---|
| 前空調冷氣作動中央出風口溫度 | 7 °C | | |
