# YES 車輛認證書

## 車輛認證總結報告 Vehicle Inspection Findings

認證編號 CPF71020237074

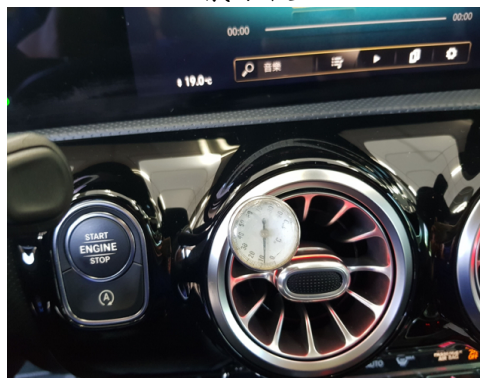
空調溫度

| 查定項目 Inspection Item | 有無異常狀況 Findings | | 備註事項 |
|---|---|---|---|
| 前空調冷氣作動中央出風口溫度 | 7°C | | |
