# 車輛認證書

## 車輛認證總結報告 Vehicle Inspection Findings

認證編號：CPF7102023B025

廠牌：NISSAN  
排檔型式：自排  
車門數：5門  
儀表里程數：105,464

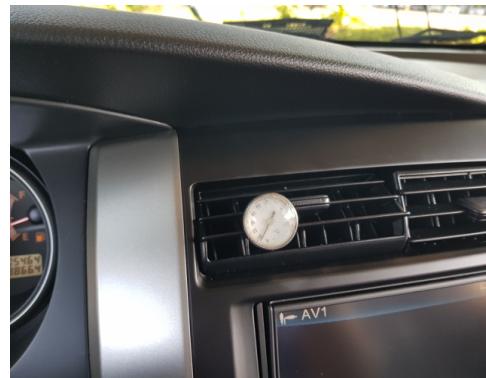
空調溫度

查定項目 Inspection Item	有無異常狀況Findings		備註事項
檢查室外氣溫	30°C		
後空調冷氣作動中央出風口溫度	無此項目		
冷凝器散熱風扇有無運轉異常	<input type="radio"/> 有	<input checked="" type="radio"/> 無	
前空調冷氣A/C開關燈號	<input type="radio"/> 有	<input checked="" type="radio"/> 無	
前空調風速開關各段風速	<input type="radio"/> 有	<input checked="" type="radio"/> 無	
前空調冷氣作動中央出風口溫度	7°C		
後空調冷氣A/C開關燈號	無此項目		
後空調風速開關各段風速	無此項目
