# YES 車輛認證書

認證編號 CPF71020241062

| 車型 Model | MAZDA3 |
| 年份 Year | 2014/06 |

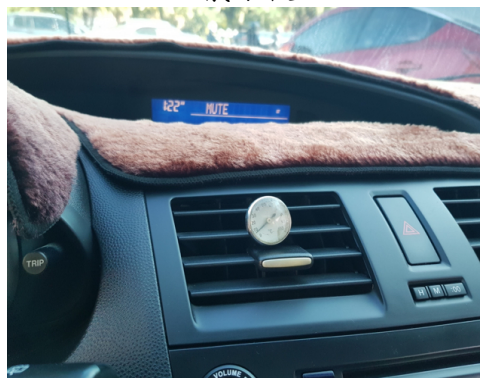
空調溫度

| 查定項目 Inspection Item | 有無異常狀況 Findings | | 備註事項 |
|---|---|---|---|
| 前空調冷氣作動中央出風口溫度 | 9 °C | | |
