# YES 車輛認證書

認證編號 CPF71020243036

| 廠牌 Make | BENZ |
| 車型 Model | GLE-CLASS |

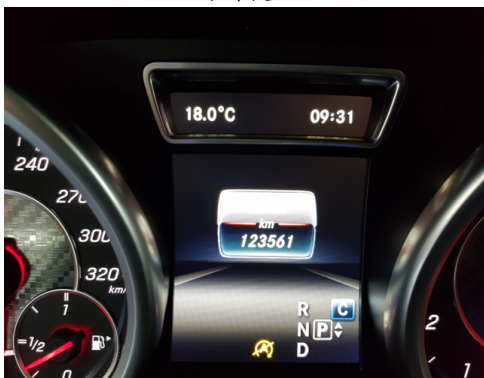
| 現況實車里程 Mileage<br>(僅揭露，不具保證效力) | 123,561 |

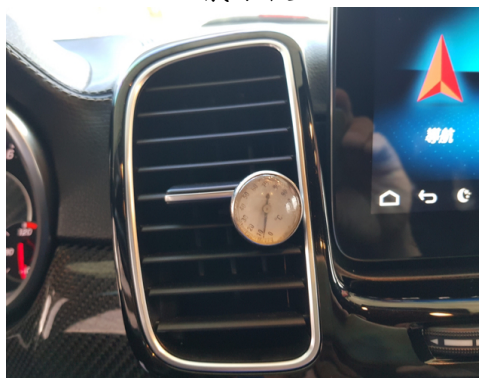
空調溫度

| 查定項目 Inspection Item | 有無異常狀況 Findings | | 備註事項 |
|---|---|---|---|
| 檢查室外氣溫 | 18°C | | |
| 前空調冷氣作動中央出風口溫度 | 7°C | | |
