車輛認證總結報告 Vehicle Inspection Findings

查定編號 CPF71020244054

廠牌 Make	MAZDA
車型 Model	CX-3
年份 Year	2018/07
排氣量 Displacement	1,998
車身號碼 VIN	***DK2W7A014048**
引擎號碼 Engine Number	無引擎號碼
現況實車里程 Mileage (僅揭露, 不具保證效力)	88,375

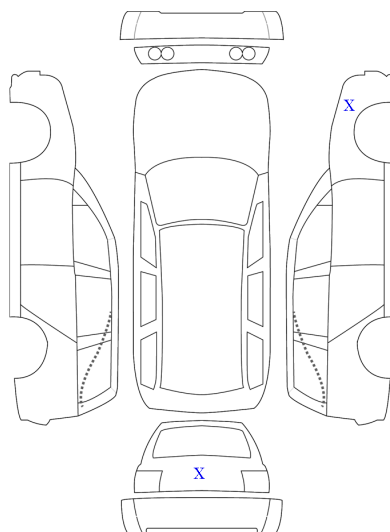
車體外觀圖

右前方有鈑修痕。
右後方有鈑修痕。
正後方有鈑修痕。

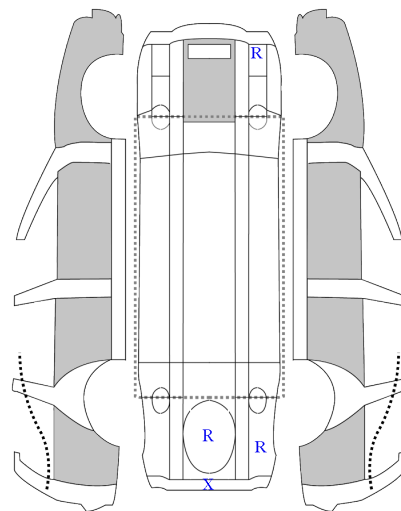
車骨結構圖

無此檢查項目
無任何異常之痕跡。
無任何泡水之痕跡。
異常
