# YES 車輛認證書

認證編號 CPF71020245154

| 廠牌 Make | NISSAN |
| 車型 Model | TIIDA |

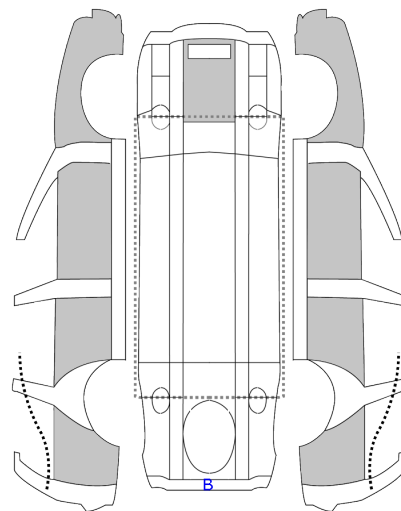
車骨結構圖

本車體骨架結構無修復跡象。

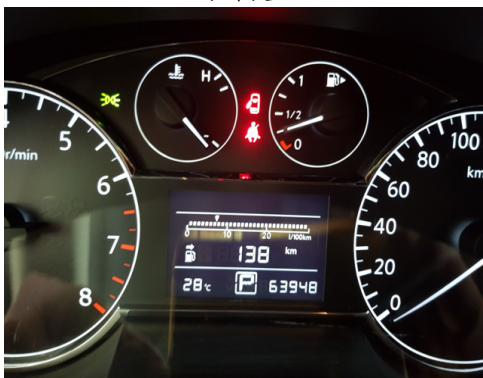
| 現況實車里程 Mileage<br>(僅揭露，不具保證效力) | 63,948 |

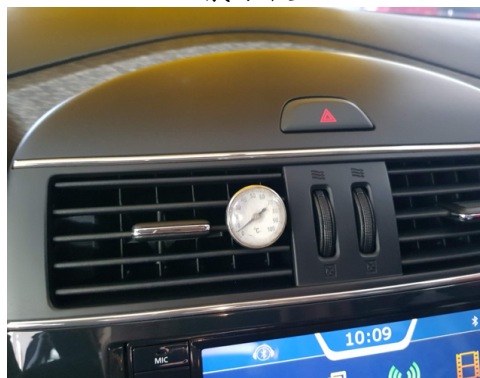
空調溫度

| 查定項目 Inspection Item | 有無異常狀況 Findings | | 備註事項 |
|---|---|---|---|
| 前空調冷氣作動中央出風口溫度 | 7°C | | |
