# YES 車輛認證書

## 車輛認證總結報告 Vehicle Inspection Findings

認證編號 CPF71020246122

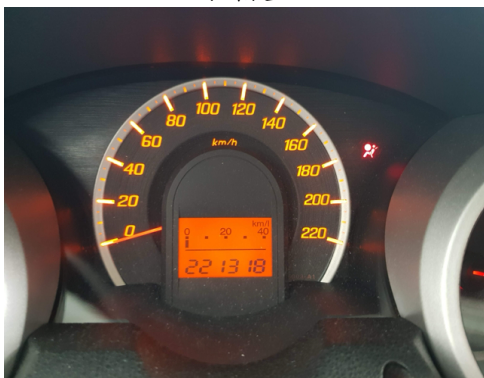
| 現況實車里程 Mileage<br>(僅揭露，不具保證效力) | 221,318 |

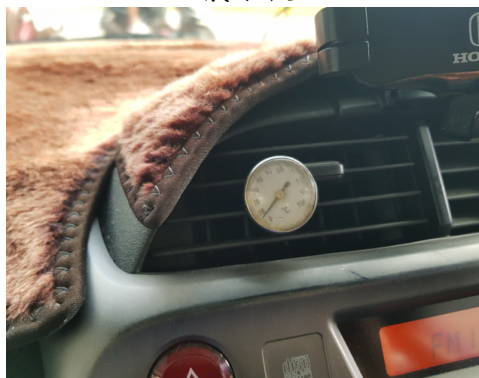
空調溫度

| 查定項目 Inspection Item | 有無異常狀況 Findings | | 備註事項 |
|---|---|---|---|
| 前空調冷氣作動中央出風口溫度 | | 8°C | |
