# YES 車輛認證書

認證編號 CPF7102024B050

| 車型 Model | COLT PLUS |

## 車輛認證總結報告 Vehicle Inspection Findings

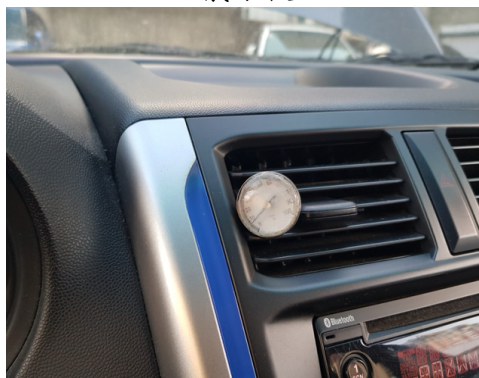
空調溫度

| 查定項目 Inspection Item | 有無異常狀況 Findings | | 備註事項 |
|---|---|---|---|
| 前空調冷氣作動中央出風口溫度 | 7 °C | | |
