# YES 車輛認證書

認證編號 CPF7102024B064

| 廠牌 Make | HONDA |
| 車型 Model | CR-V |

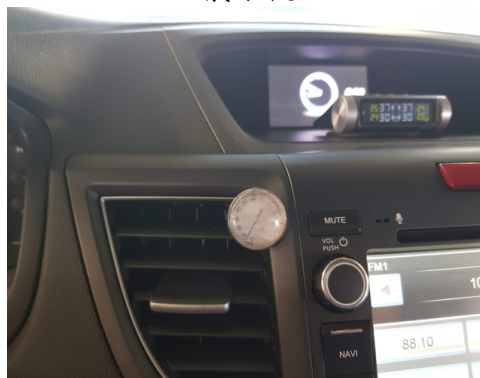
空調溫度

| 查定項目 Inspection Item | 有無異常狀況 Findings | | 備註事項 |
|---|---|---|---|
| 前空調冷氣作動中央出風口溫度 | 7°C | | |
