認證編號 CPF7102024B110

## 車輛資料 Vehicle Information

## 車輛認證總結報告 Vehicle Inspection Findings

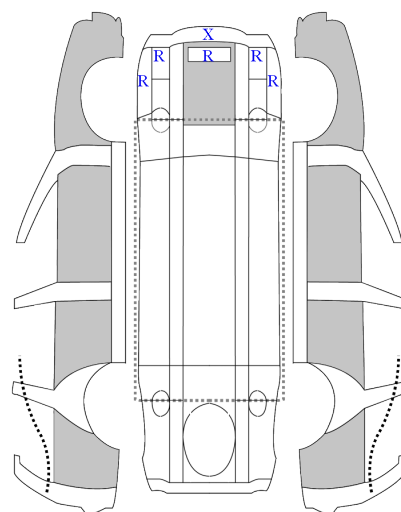
車骨結構圖

本車體骨架結構無修復跡象。 X 更換

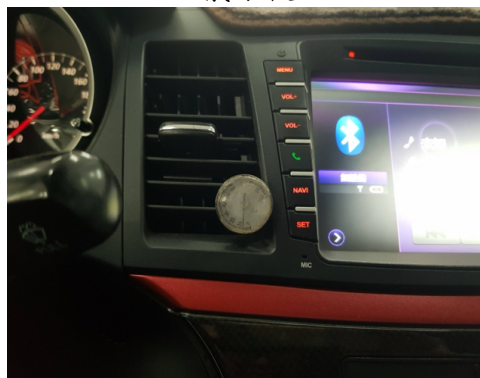
空調溫度

| 查定項目 Inspection Item | 有無異常狀況 Findings | | 備註事項 |
|---|---|---|---|
| 前空調冷氣作動中央出風口溫度 | 7°C | | |
