# YES 車輛認證書

認證編號 CPF7102024B132

| 廠牌 Make | PEUGEOT |
| 車型 Model | 3008 |

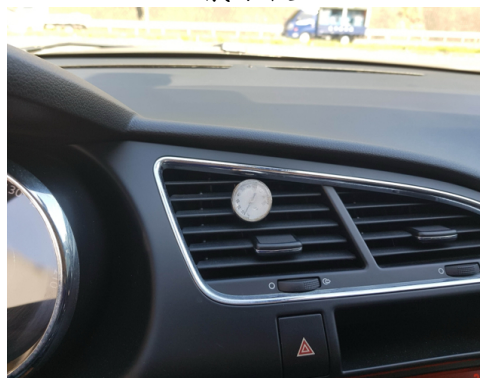
空調溫度

| 查定項目 Inspection Item | 有無異常狀況 Findings | | 備註事項 |
|---|---|---|---|
| 前空調冷氣作動中央出風口溫度 | 7°C | | |
