# YES 車輛認證書

認證編號 CPF7102024C031

| 廠牌 Make | BMW |
| 車型 Model | 1 SERIES |

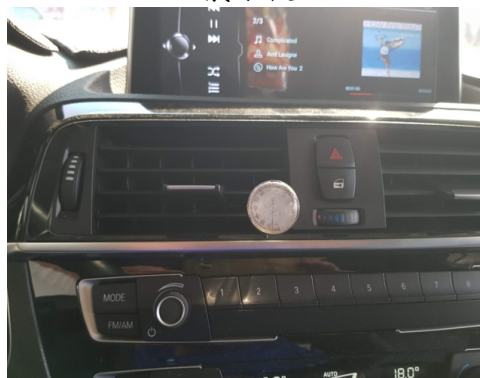
空調溫度

| 5. 前空調風速開關各段風速 | 正常 | 6. 前空調冷氣作動中央出風口溫度 | 7°C |
