認證編號 CPF7102024C112

## 車輛資料 Vehicle Information

## 車輛認證總結報告 Vehicle Inspection Findings

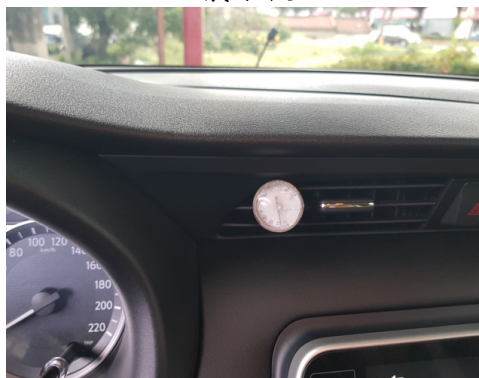
空調溫度

| 5. 前空調風速開關各段風速 | 正常 | 6. 前空調冷氣作動中央出風口溫度 | 7°C |
