認證編號 CPF71020251032

## 車輛資料 Vehicle Information

## 車輛認證總結報告 Vehicle Inspection Findings

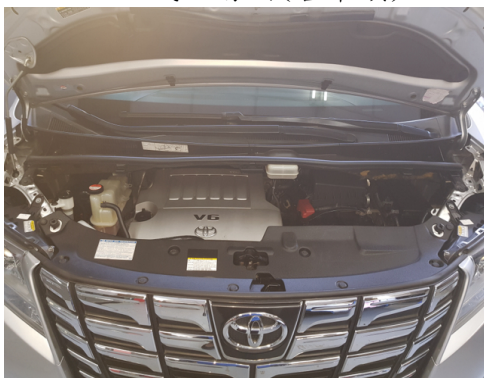
引擎室

| 5. 外觀有無漏油/水跡象 | 異常 | 6. 運轉時有無抖動或異常聲響 | 正常 |

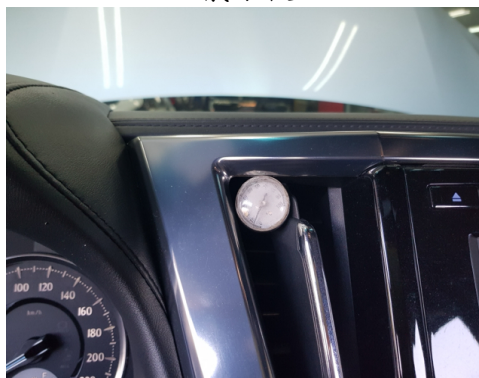
空調溫度

| 1. 檢查室外氣溫 | 22°C | 2. 後空調冷氣作動中央出風口溫度 | 7°C |
| 5. 前空調風速開關各段風速 | 正常 | 6. 前空調冷氣作動中央出風口溫度 | 7°C |
