認證編號 CPF71020252024

## 車輛資料 Vehicle Information

## 車輛認證總結報告 Vehicle Inspection Findings

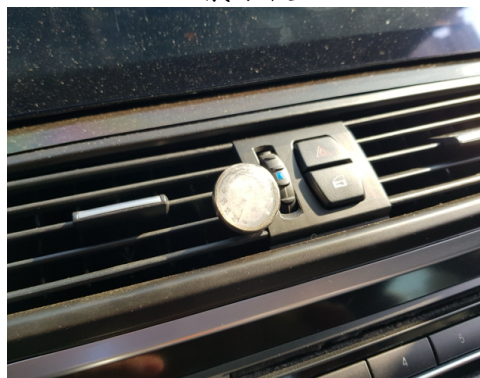
空調溫度

| 5. 前空調風速開關各段風速 | 正常 | 6. 前空調冷氣作動中央出風口溫度 | 7°C |
