認證編號 CPF71020253029

## 車輛資料 Vehicle Information

## 車輛認證總結報告 Vehicle Inspection Findings

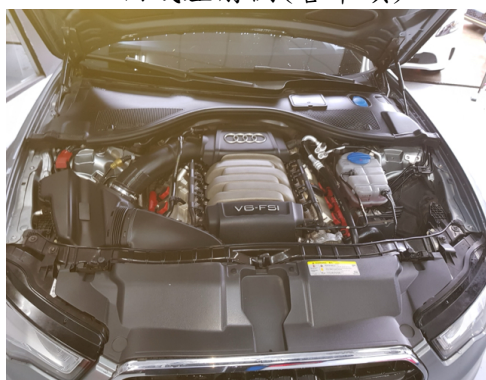
引擎室

| 5. 外觀有無漏油/水跡象 | 異常 | 6. 運轉時有無抖動或異常聲響 | 正常 |

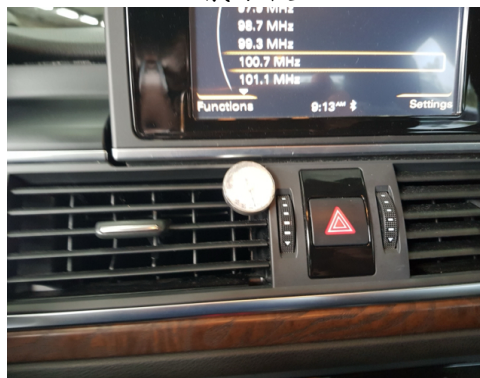
空調溫度

| 5. 前空調風速開關各段風速 | 正常 | 6. 前空調冷氣作動中央出風口溫度 | 7°C |
