認證編號 CPF71020253054

## 車輛資料 Vehicle Information

## 車輛認證總結報告 Vehicle Inspection Findings

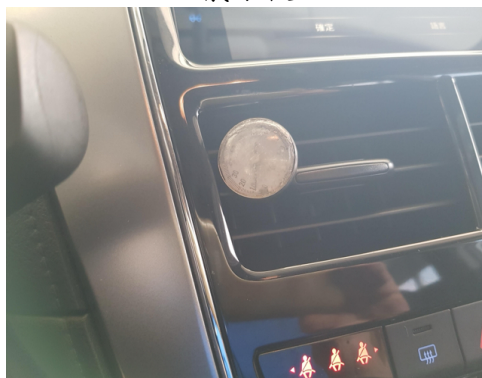
空調溫度

| 5. 前空調風速開關各段風速 | 正常 | 6. 前空調冷氣作動中央出風口溫度 | 7°C |
