認證編號 CPF71020253076

## 車輛資料 Vehicle Information

## 車輛認證總結報告 Vehicle Inspection Findings

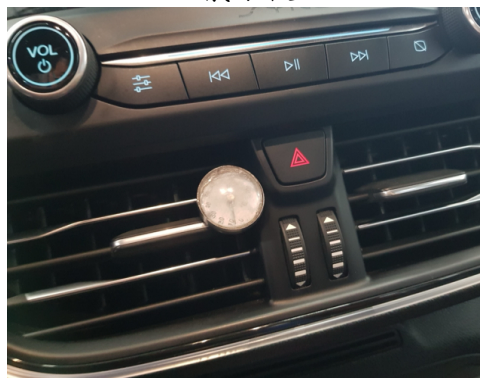
空調溫度

| 5. 前空調風速開關各段風速 | 正常 | 6. 前空調冷氣作動中央出風口溫度 | 7°C |
